**BUNDESGESELLSCHAFT
FÜR ENDLAGERUNG**

BEGEHUNG DES BOHRPLATZES R 18

Die Erkundungsmaßnahmen für den Schacht Asse 5

Remlingen, 12. September 2023

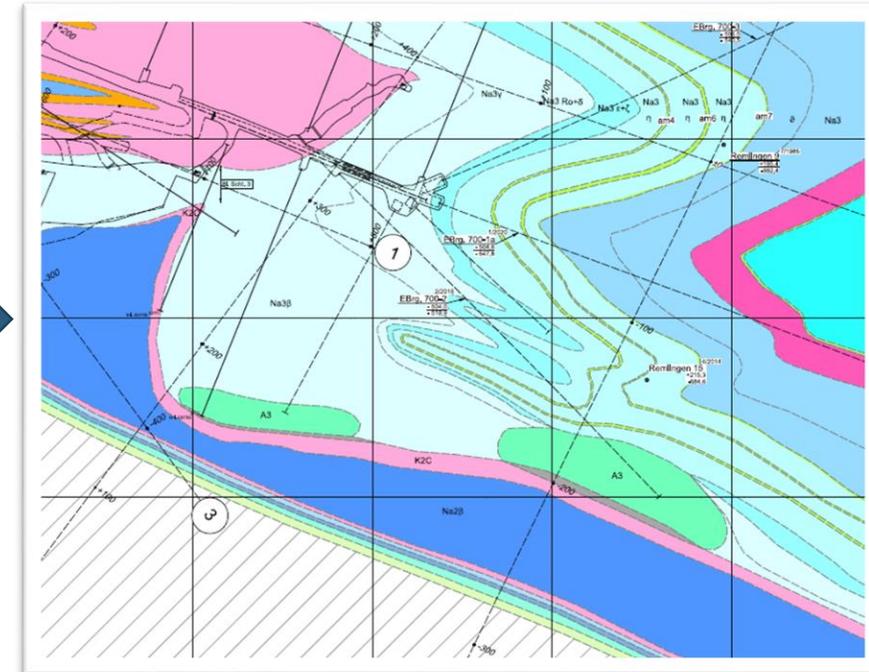
Stand 2022

Ausschnitt von der 700-Meter-Sohle

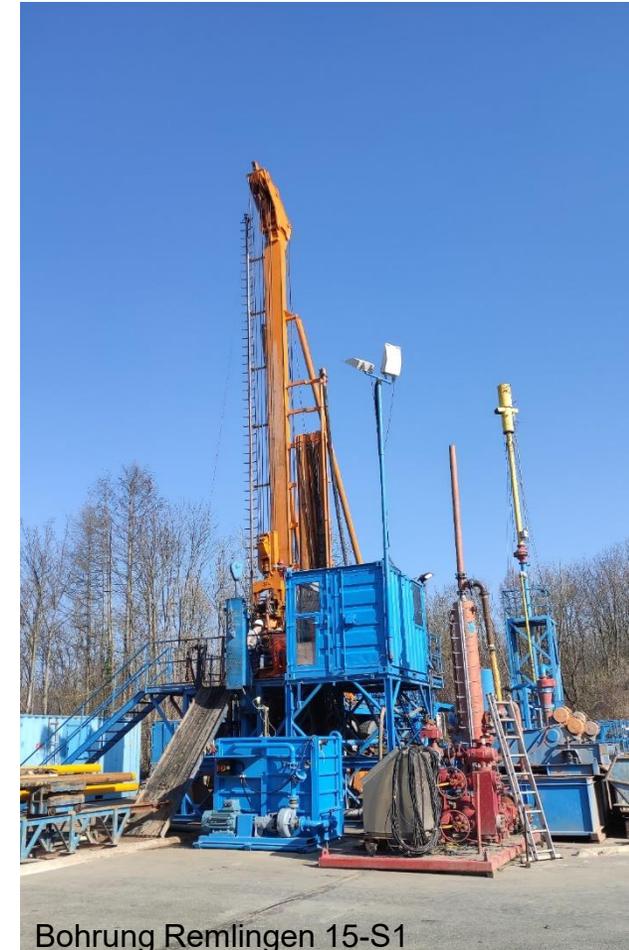
Bohrung Remlingen 15-S1

- Bohrteufe: 900 m (Salzspiegel bei ca. 520 m)
- Bohrkerne / Geophysik / Geotechnische Tests
- Fläche Lokation ca. 11.000 m² (inkl. Zuwegung, Bodenmieten etc.)
- Kosten von ca. 9,5 Mio. €
(inkl. Vorarbeiten/Lokation/Bohr- und Messarbeiten/Sicherung)

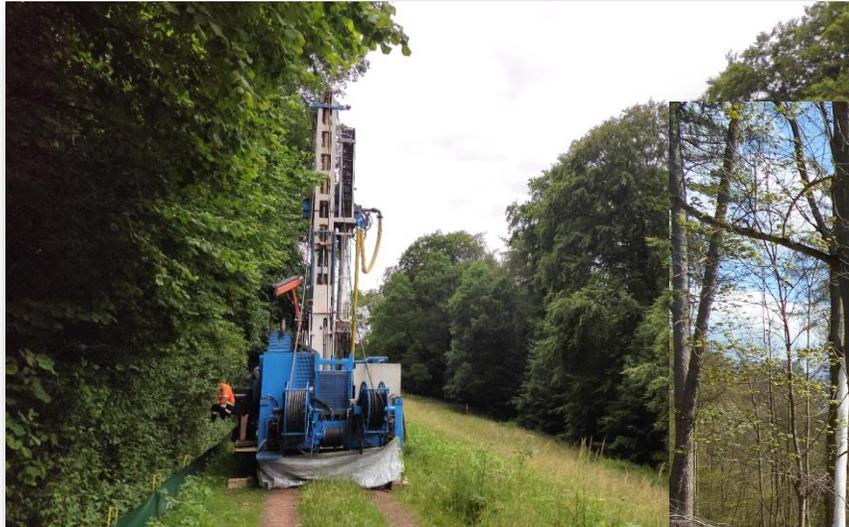
Baugrunderkundung Juli 2022

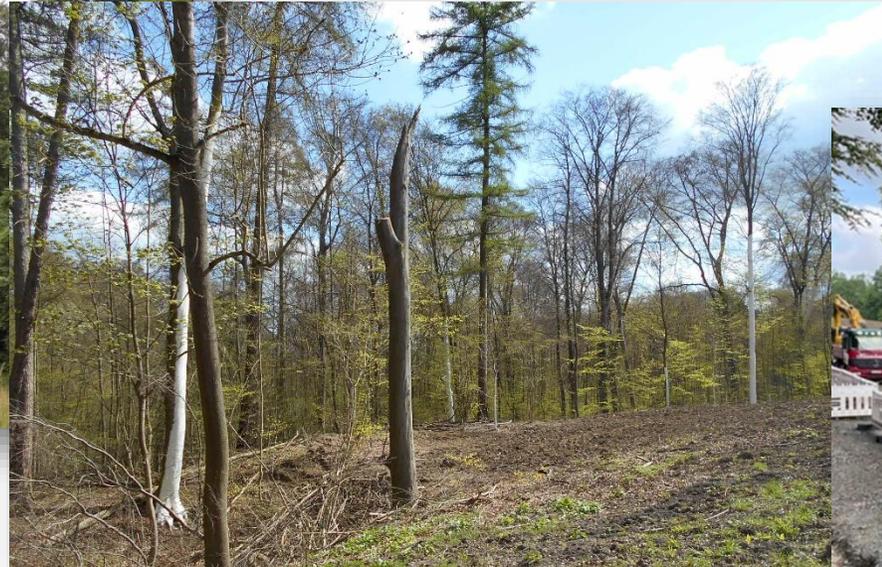
Rodungsarbeiten März 2023

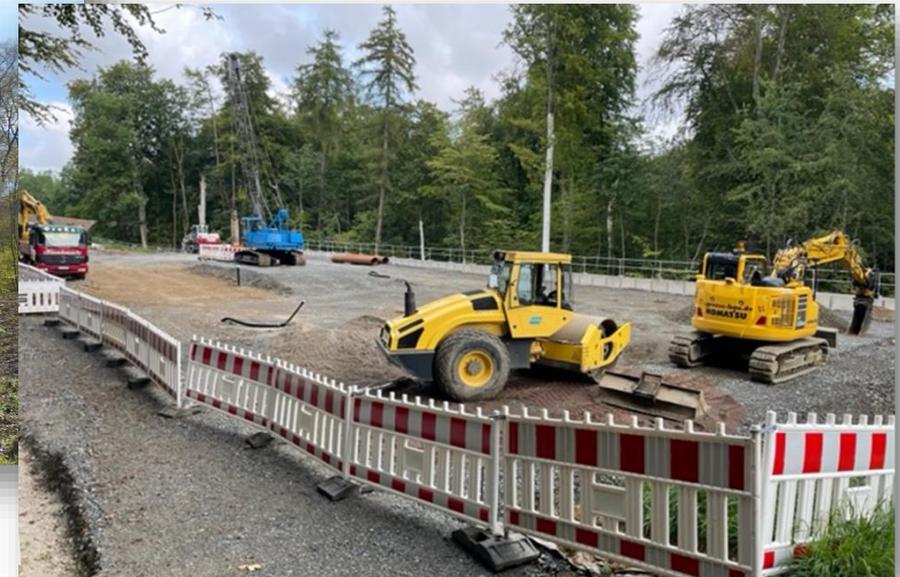
Erd- und Tiefbauarbeiten Mai bis
September 2023

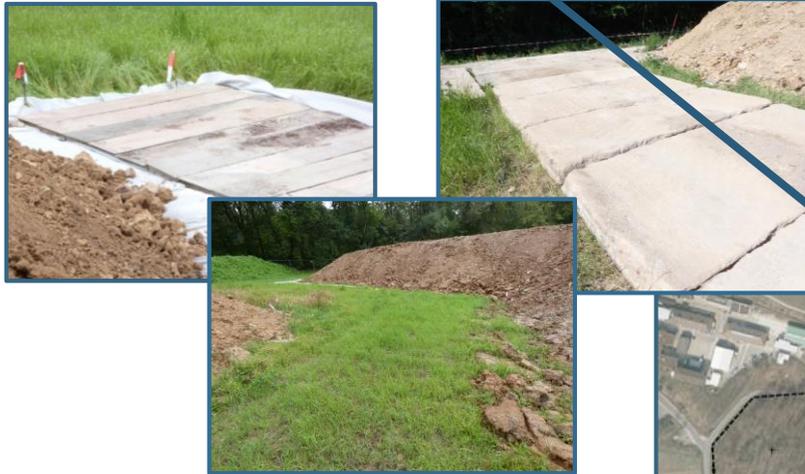
Lastverteilende Maßnahmen
Einsatz von Beton- und Metallholzplatten

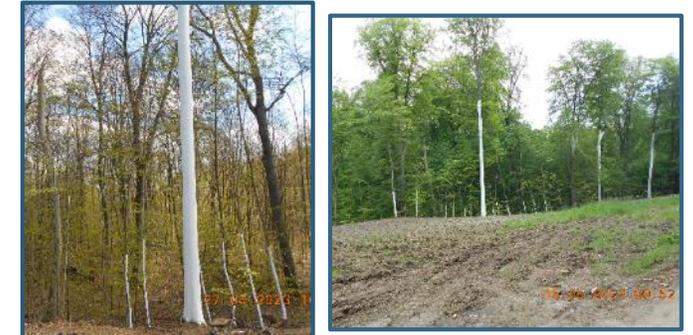
Sonnenschutzanstrich
der freigestellten Bäume

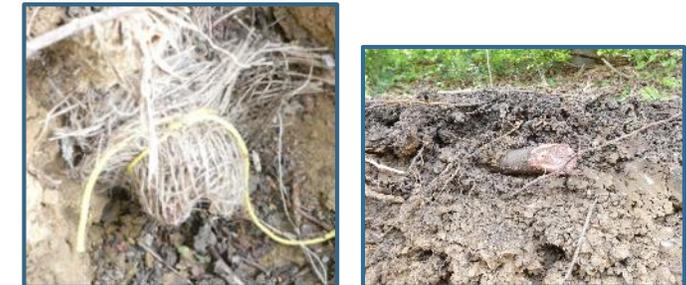
Wurzelschutz
mit Balsam und Jute gegen Austrocknung
